KULTURMILJÖANALYS

SALTSJÖBANAN

Nacka kommun
Södermanland, Stockholms län
2015-03-03

KULTURHISTORISK INVENTERING AV SALTSJÖBANAN

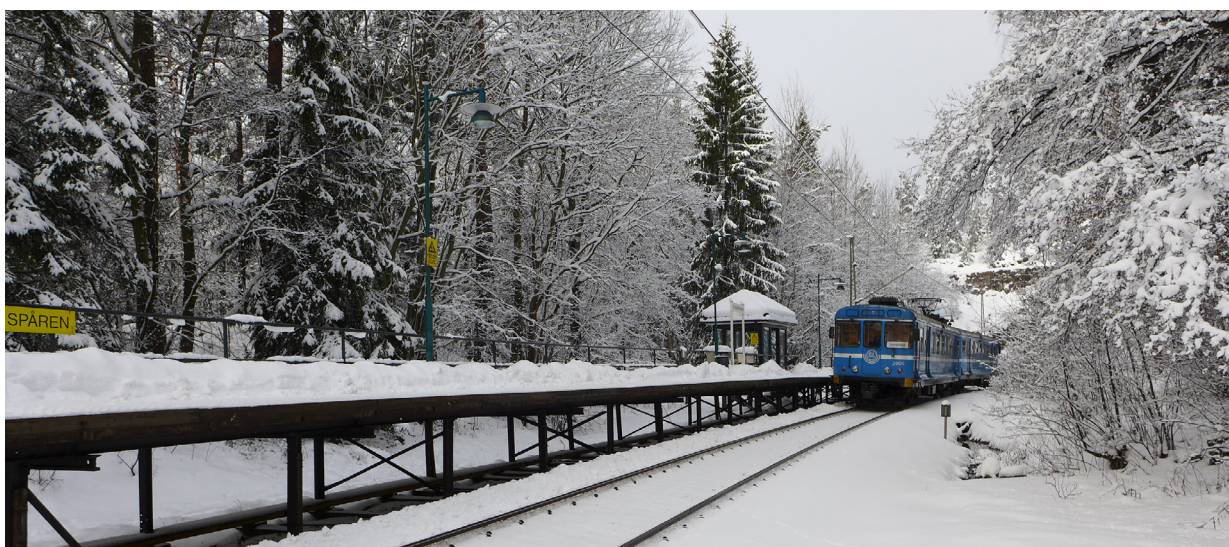
Inkommande tåg vid Erstaviksbadet, perrong med underrede av järnvägsräls, 2015-02-04.

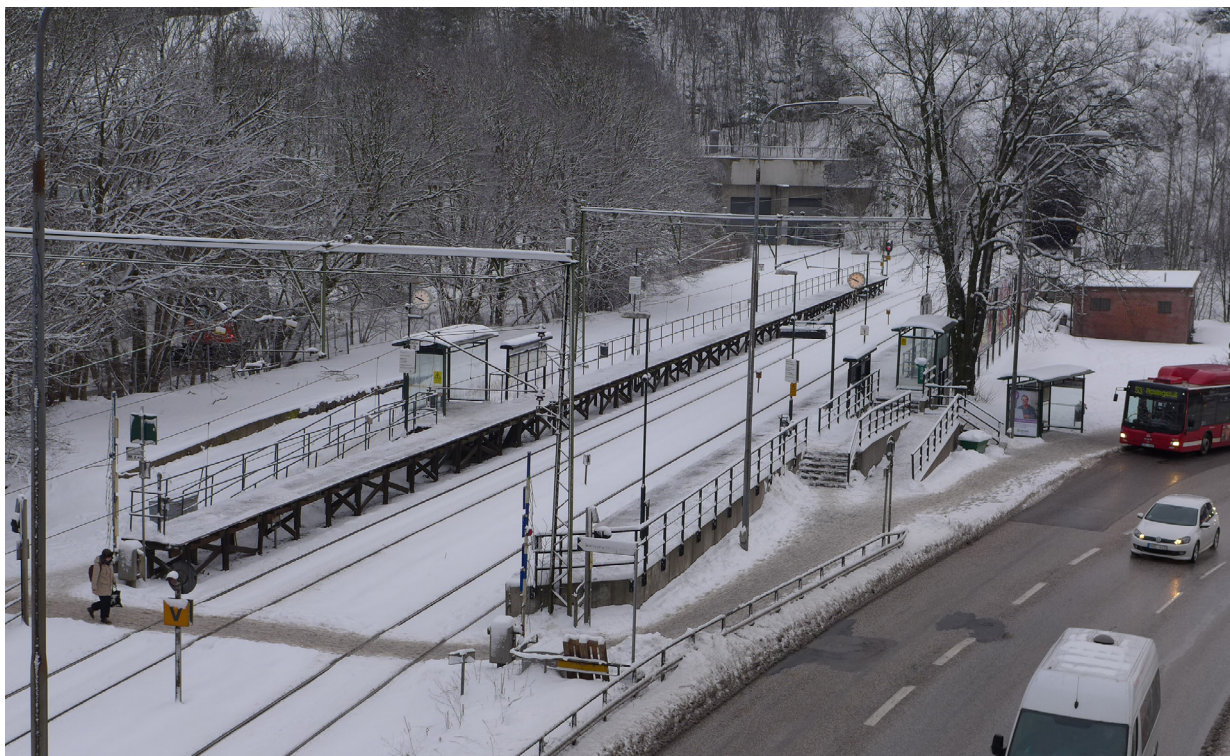
Henriksdals station ligger mellan en skogsdunge och den hårt trafikerade Värmdövägen.

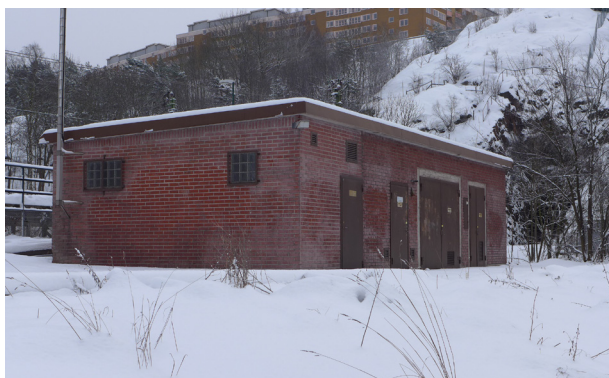
Frammatarstationen ligger strax sydost om den södra perrongen. Byggnaden är rektangulär till sin form och en våning hög. Den står på en låg cementgrund med fasader klädda av rött tegel i löpförband. De få fönster som finns är av glasbetong. Byggnaden täcks av ett flackt pulpettak belagt med takplåt. Dörrar, tak och takfot brunmålade.

Frammatarstationen är en typbyggnad som förekommer på flera stationer längs Saltsjöbanan, bl.a. Igelboda.

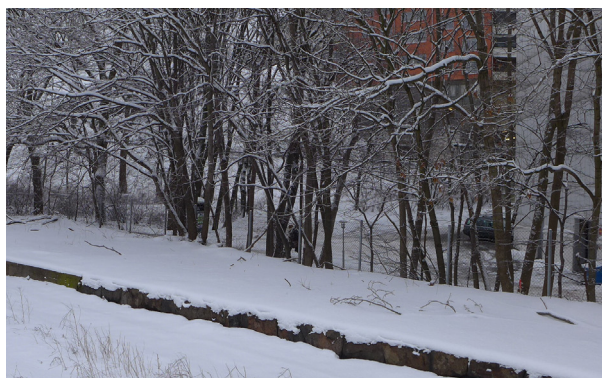
Norr om stationen finns spår av den gamla stensatta lastkajen.

Lastkajen berättar om stationens användning över tid, den utgör dessutom ett intressant inslag i stationsmiljön och ökar platsens läsbarhet. Den bedöms därför ha ett högt kulturhistoriskt värde och bör beaktas och lyftas fram vid framtida åtgärder.

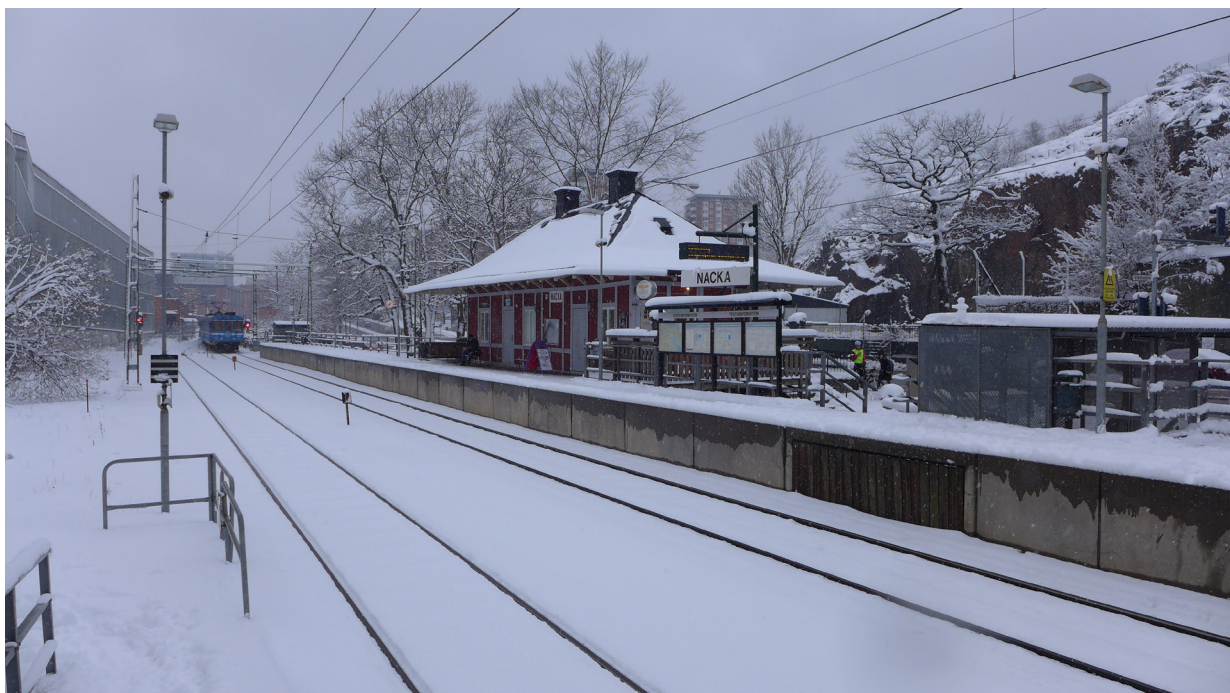
Nacka bevarar bland annat sitt stationshus medan träperrongen ersatts av en betongkonstruktion.

Nacka station står som exempel på hur de ursprungliga stationshusen snabbt förlorar sitt sammanhang när perrongerna av trä ersätts av betongfundament. Karaktären blir genast splittrad där moderna material på ett obehandlat sätt möter ålderdomlig arkitektur.

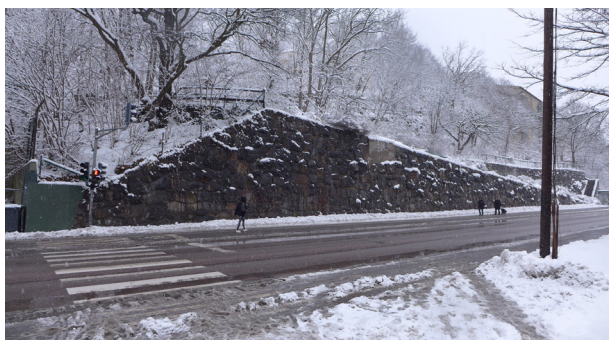
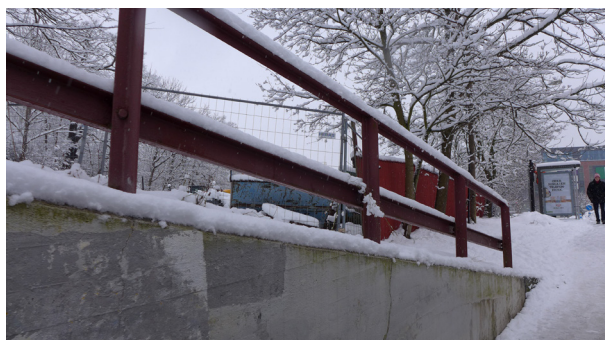
Den monumentala naturstensmuren på andra sidan Värmdövägen och äldre räcken bidrar till upplevelsen av stationsmiljön som historisk miljö.

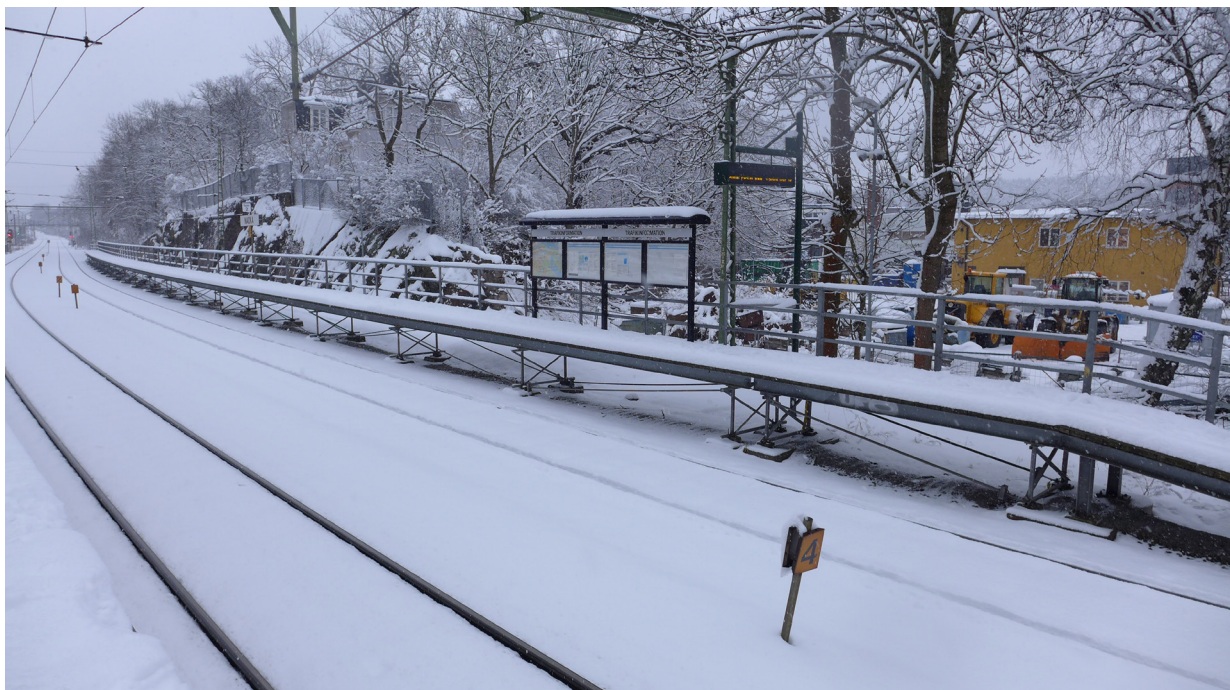
Den södra perrongen tillkom vid ombyggnaden 1935. På bergshöjden ligger en välbevarad villa från 1905.

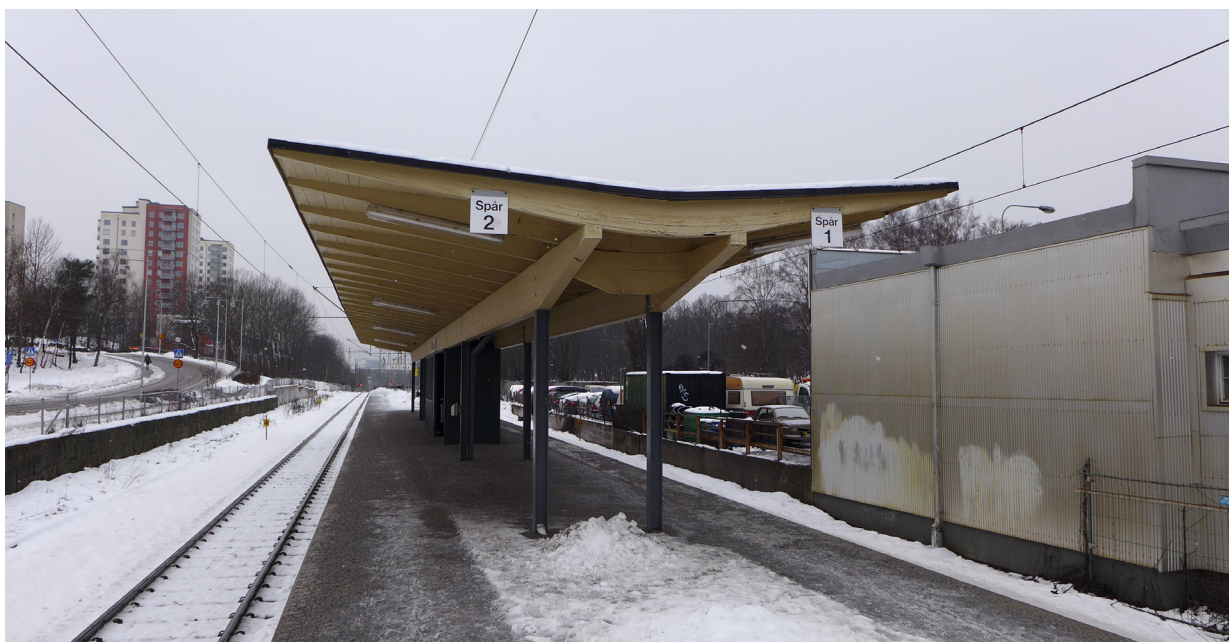
Perrongtaket har en tidig funktionalistisk utformning och bevarar flera originaldetaljer.

Perrongtaket är en för stationen visuellt dominerande byggnad som ger stationsområdet dess funktionalistiska karaktär. Det är väl bevarad och mycket viktig för platsens upplevelsevärden. Den bedöms därför ha ett högt bevarandevärde och ett särskilt högt kulturhistoriskt värde som, längs Saltsjöbanan, ovanlig representant för det funktionalistiska formspråket. Bidragande element till karaktären är de äldre skyltarna varav två är placerade på perrongtaket och två i vardera änden på perrongen. Skyltarna bedöms ha ett högt kulturhistoriskt värde som viktiga komponenter till stationsmiljöns karaktär och som bidragande till uppfattningen av platsen som en sammanhållen helhet.

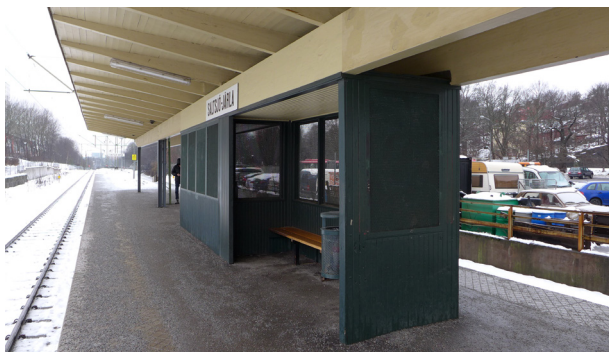
Perrongtaket har två inbyggda väntkurer.

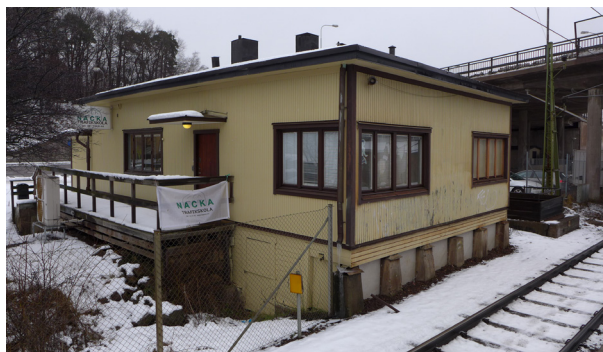
Stationshuset är idag förvanskat genom ett flertal ombyggnader och svårläst som ursprunglig bebyggelse. Byggnaden vilar på en grund av dels natursten, dels betongplintar och betongfundament. Fasaden har stående fasadpanel. Taket är ett flackt valmat sadeltak med ett något

Stationshuset har förvanskats genom ombyggnader.

Stationshuset är idag svårläst som en komponent i stationsmiljön. Byggnaden skulle genom att omgestaltas kunna bidra till kulturmiljön, något att överväga vid framtida insatser vid stationen.

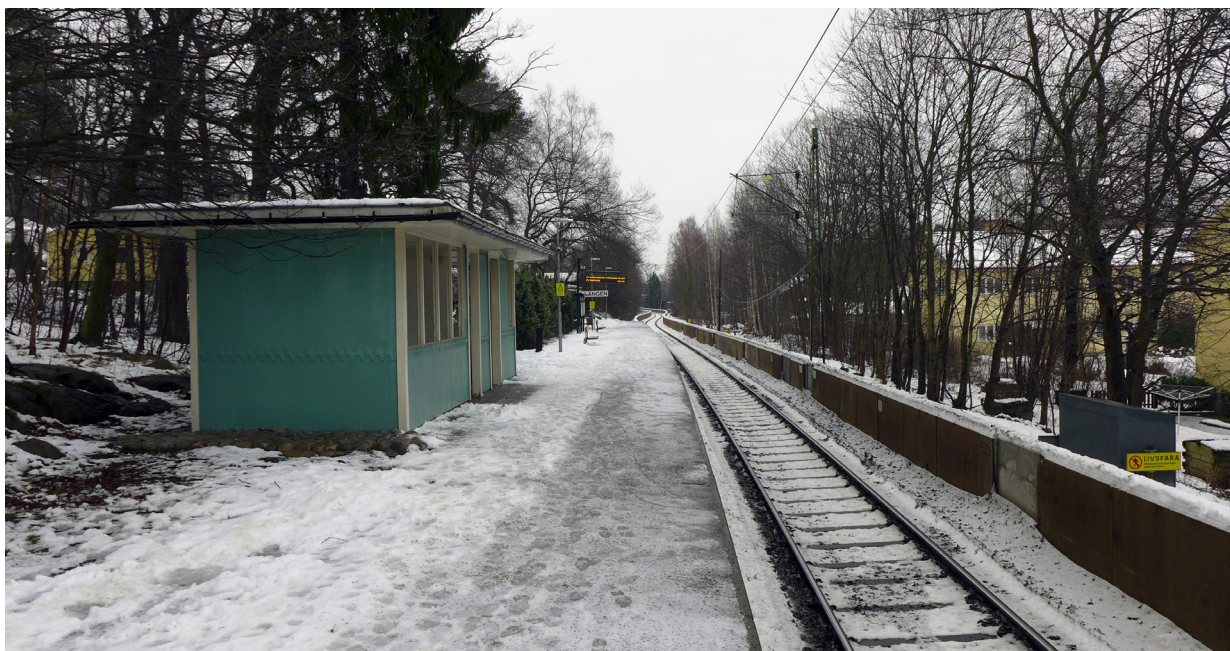
Lillängens väntpaviljong har ett speciellt utseende med en funktionalistisk utformning.

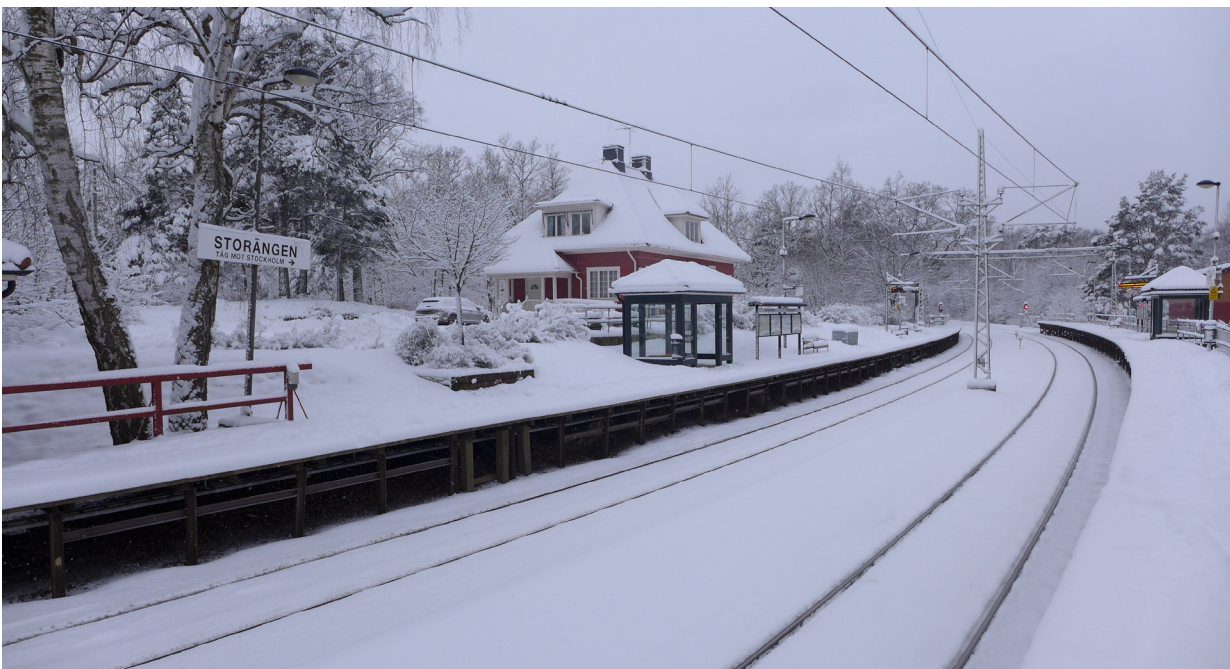
Storängen är i det stora hela en väl bevarad stationsmiljö med flera äldre komponenter.

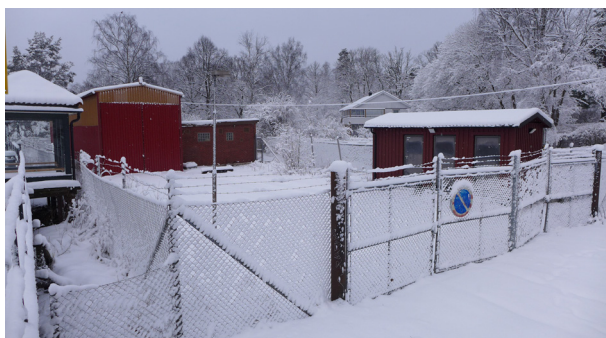
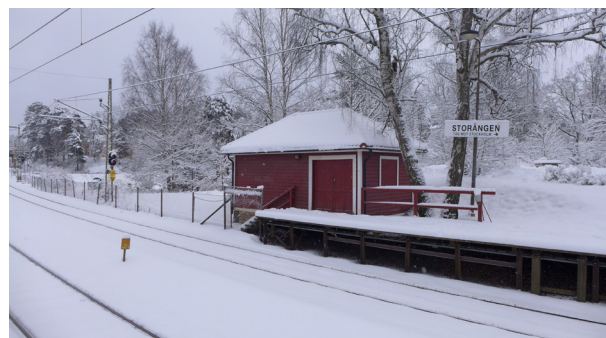
Bangårdens bebyggelse norr om stationen och godsmagasinet i väster utgör delar av den sammanhållna stationsmiljön och har ett visst respektive särskilt högt kulturhistoriskt värde.

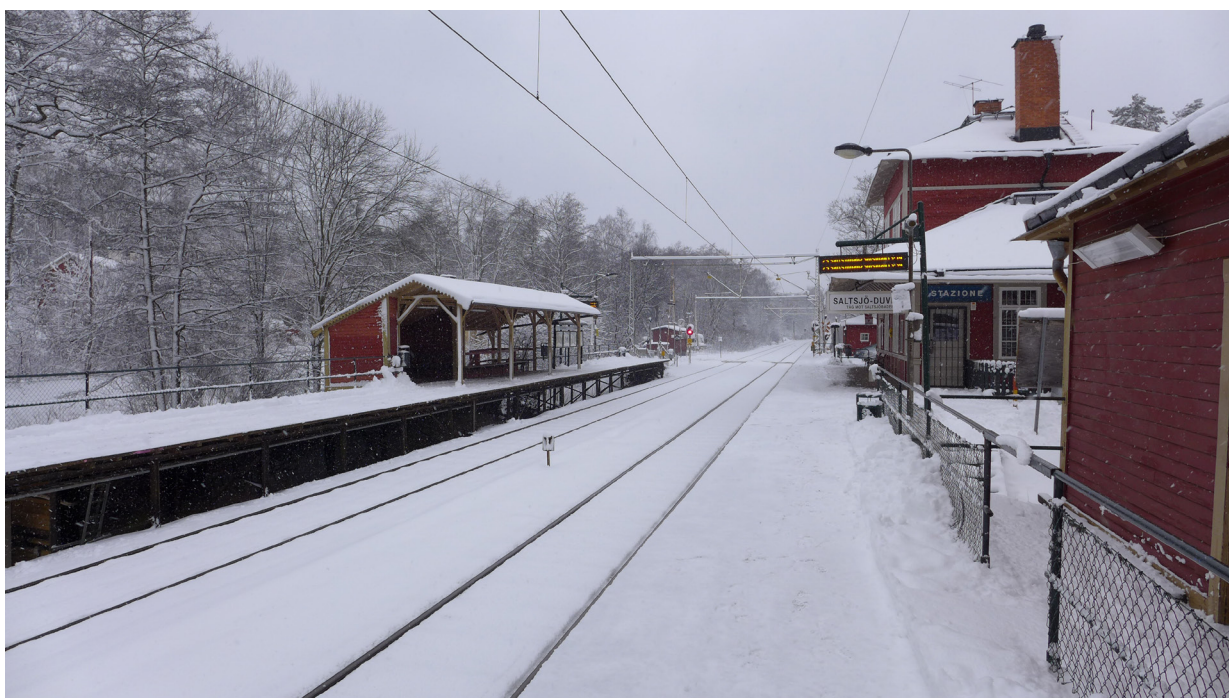
Saltsjö-Duvnäs är en väl bevarad helhetsmiljö med stationshus, väderskydd och godsmagasin.

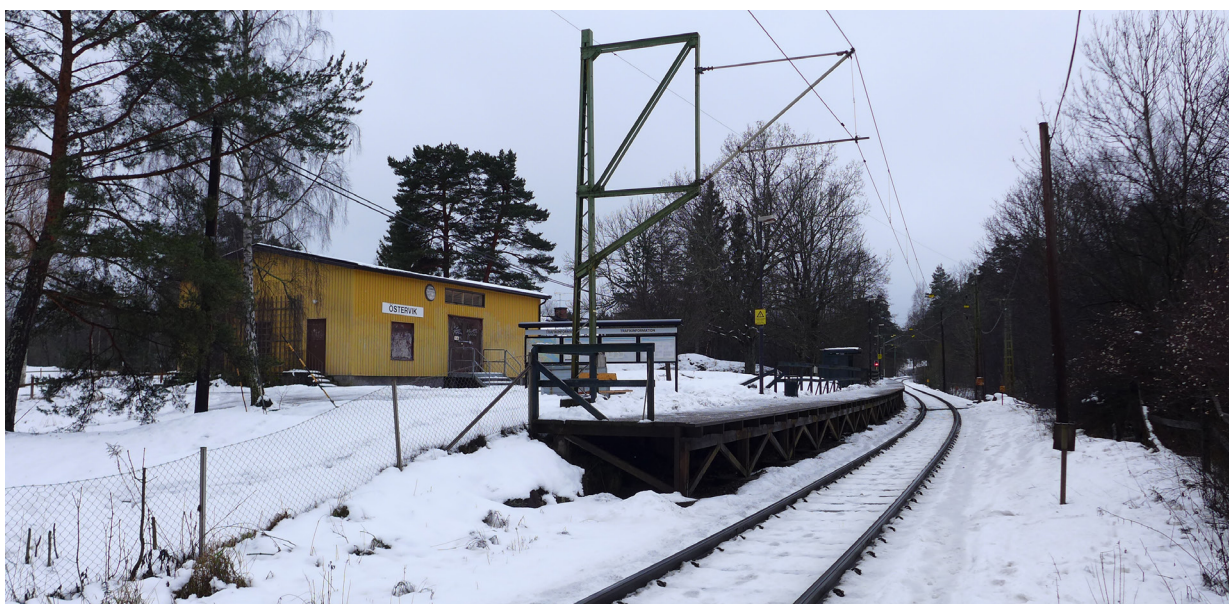
Österviks station uppfördes förmodligen i samband med att Saltsjöbanan övergick till en annan strömmatning 1976 vilket krävde uppförande av nya frammatarstationer.

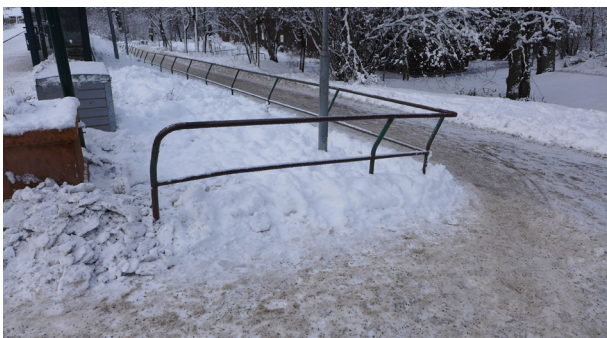
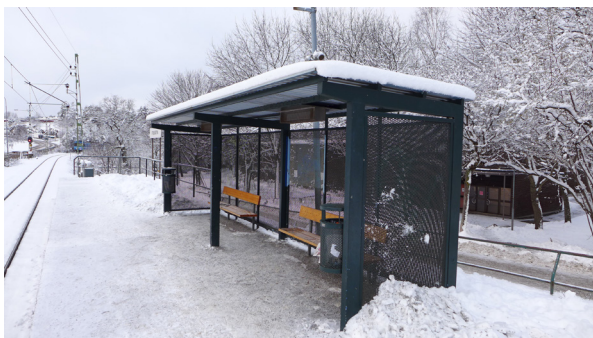
Räcket med den krökta profilen och väntkurerna bedöms ha ett visst kulturhistoriskt värde för platsen.

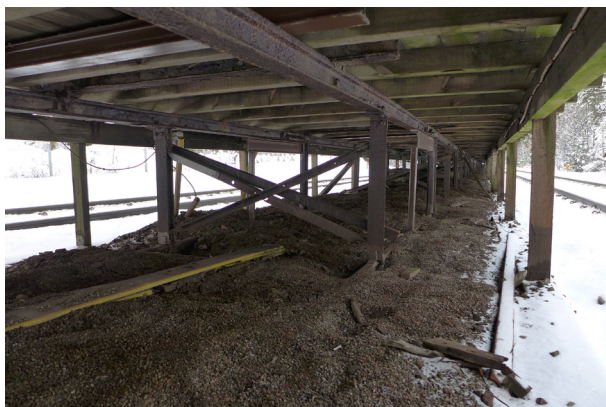
Det ursprungliga perrongunderredet är bevarat under den sentida träplattformen.

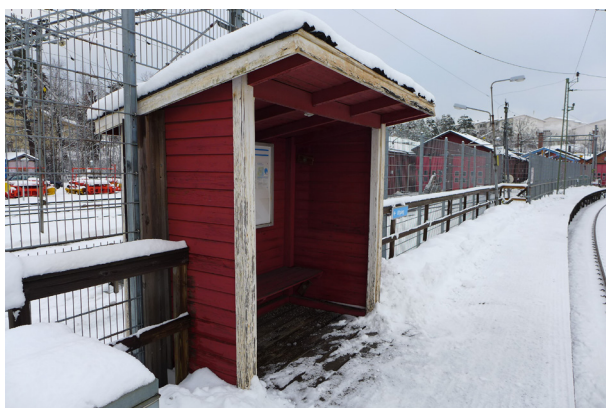
Den ursprungliga väntkuren.

Väntkuren på den norra perrongen bedöms ha ett särskilt högt kulturhistoriskt värde då den med stor sannolikhet är ursprunglig. Den är enkel i sitt utförande men står som ensam representant för en ursprunglig väntkur av ett enklare snitt vilket gör den synnerligen intressant. Då den står placerad mitt i fonden för resande med järnvägen bör den med fördel rustas upp för att komma till sin fulla rätt. Samma bedömning görs för de tre bänkarna, skulle de mot förmodan vara ursprungliga har de ett högt bevarandevärde.

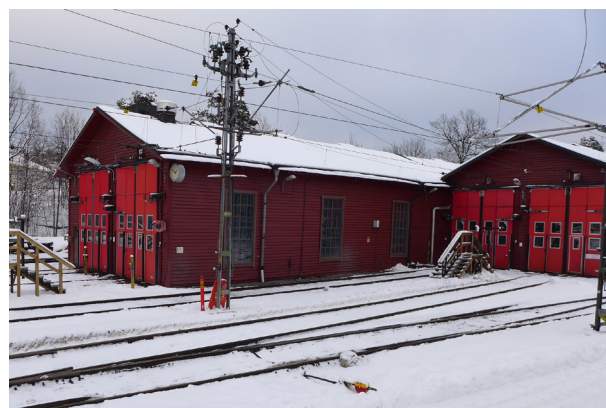
Verkstadsbyggnaderna är väl bevarade exteriört.

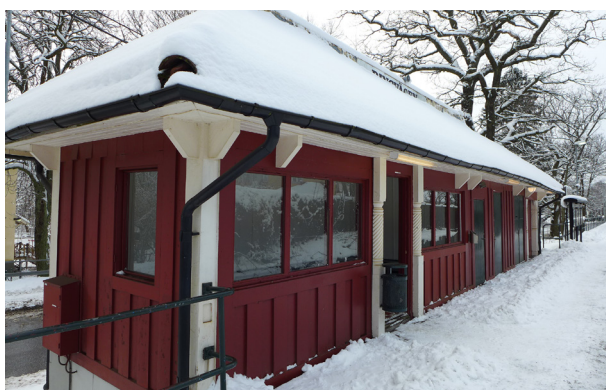
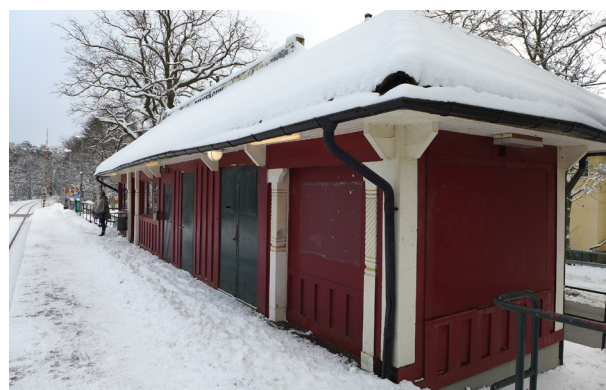
Väntkuren har höga bevarandevärden då den är starkt bidragande till platsens karaktär.

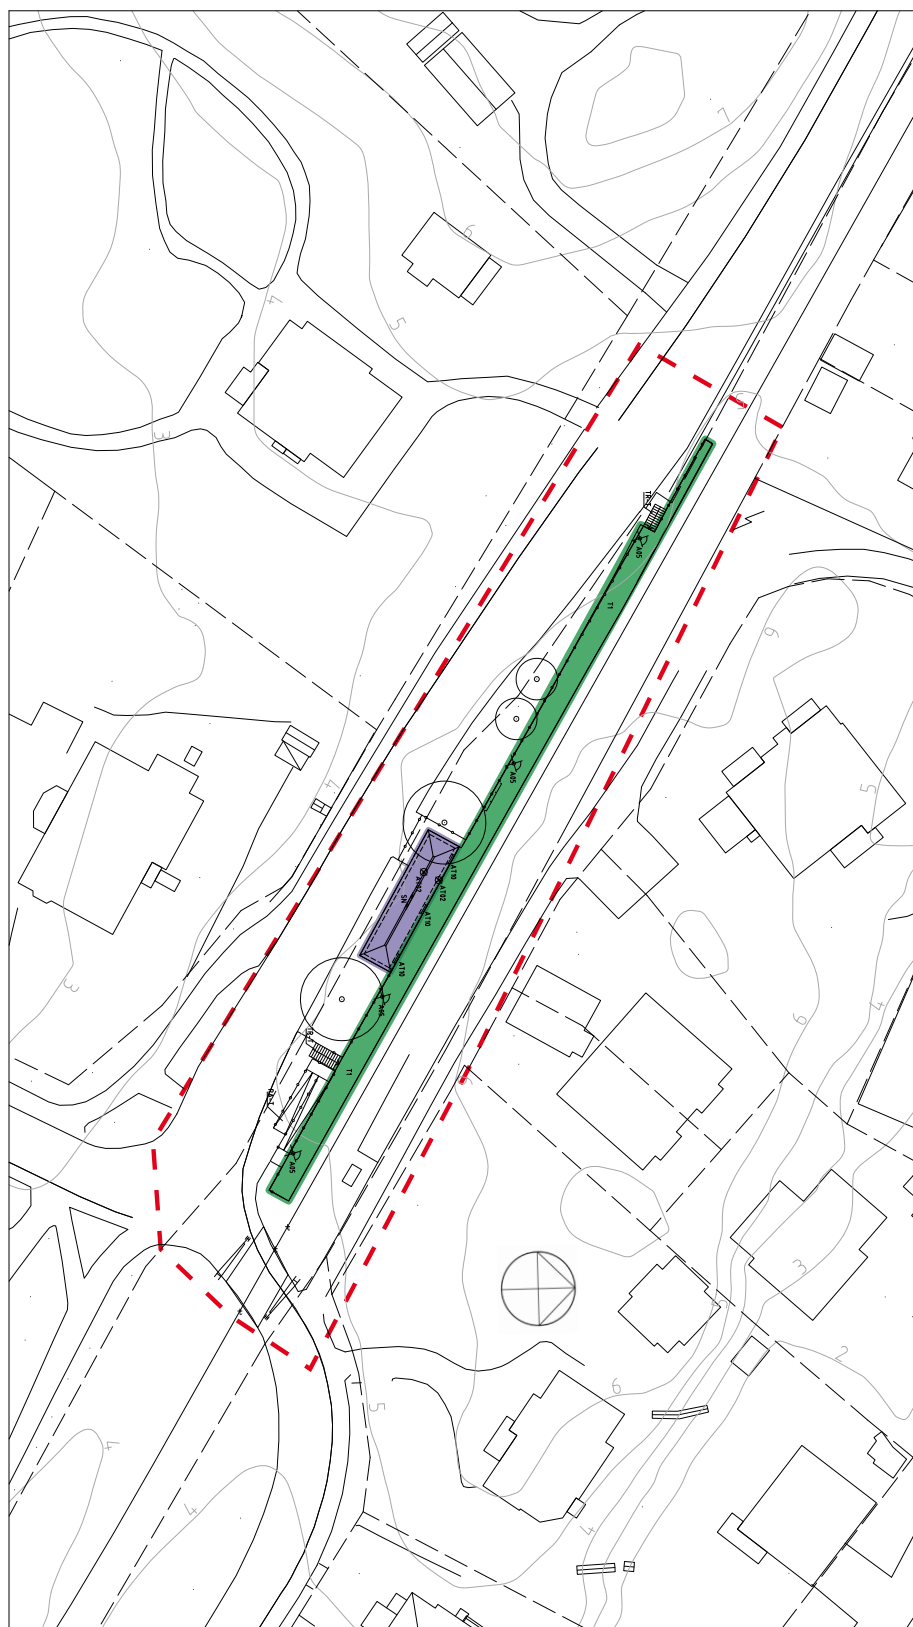
Relationsritning föreställande Lillängens station. Det undersökta områdets avgränsning markeras med en röd, streckad linje. Kulturhistoriskt värdebärande delar markeras med färger enligt informationsrutan ovan.

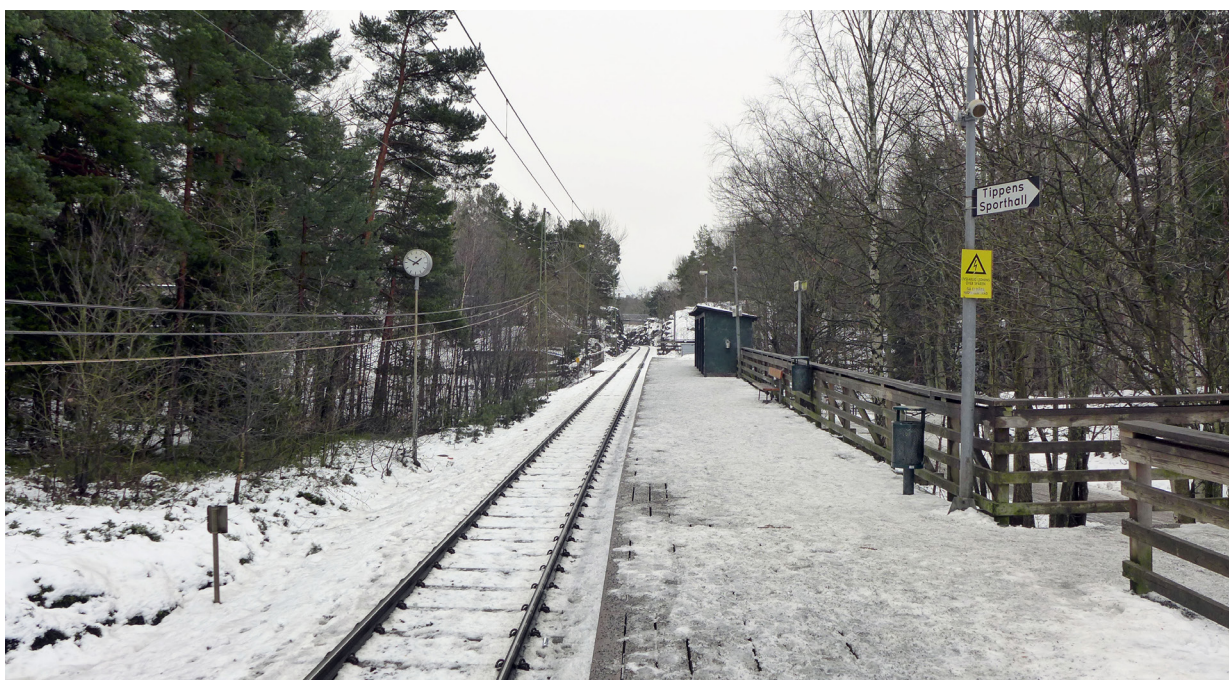
Tippens perrong ligger högt över marken på en träkonstruktion.

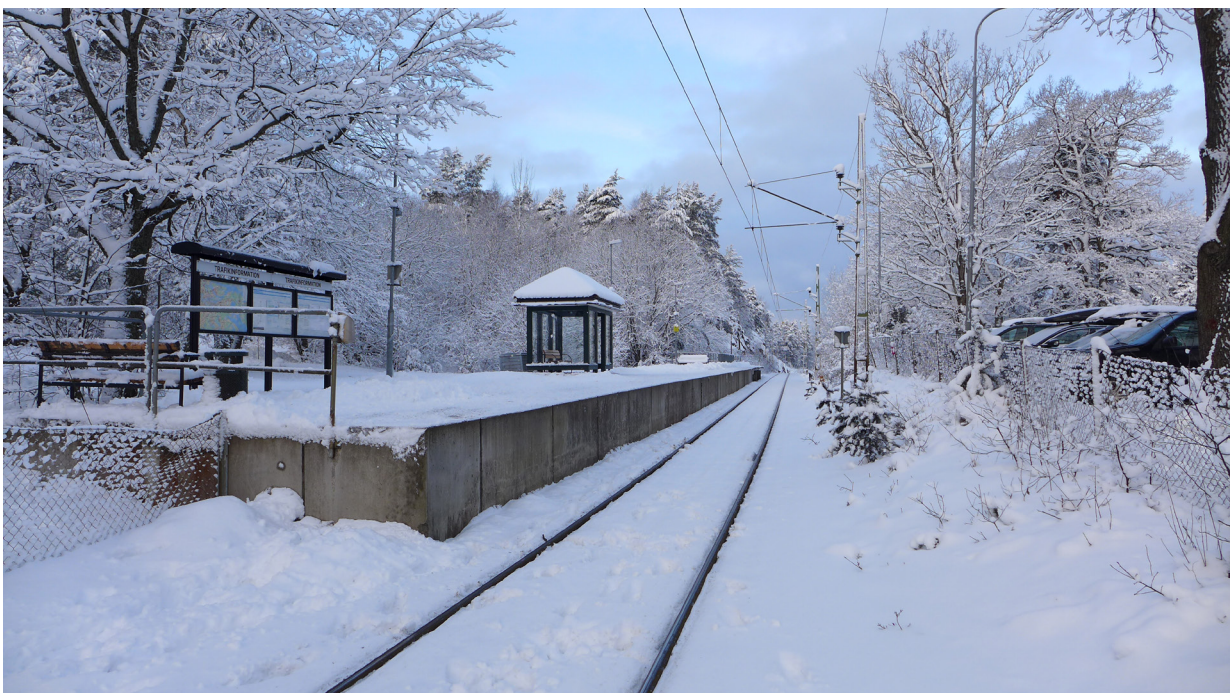
Stationen i Tattby består idag av en perrong i betong samt en sentida väntkur.

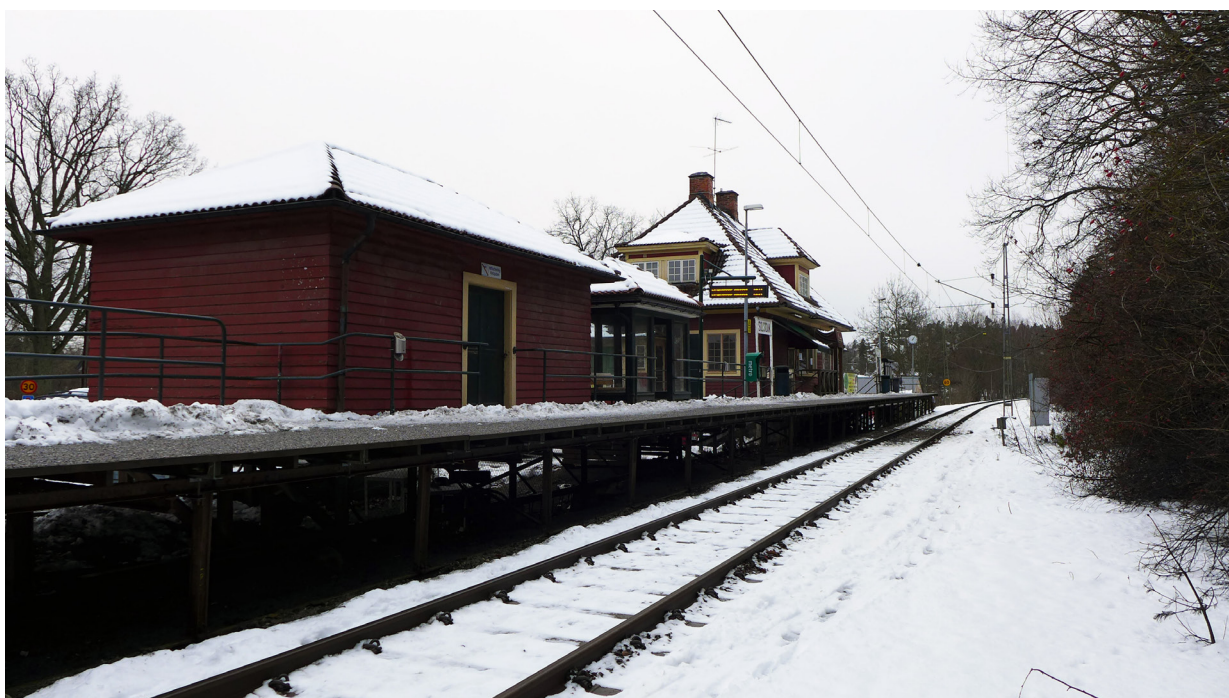
Solsidan är slutstation för bibanan från Igelboda och utgör en väl bevarad helhetsmiljö.

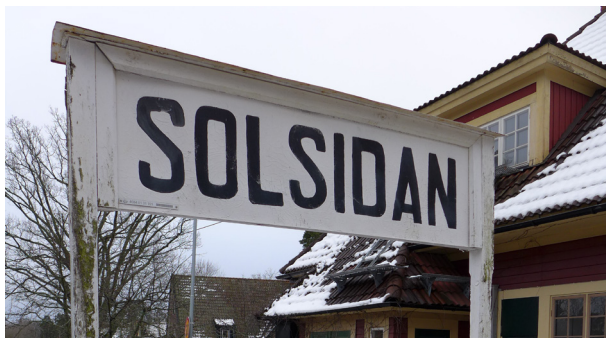
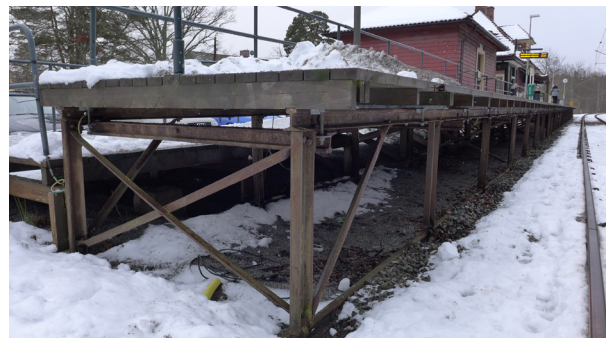
Solsidans station bevarar flera ursprungliga anläggningar, exempelvis skyltar och perrongens bärande konstruktion av järnvägsräil.

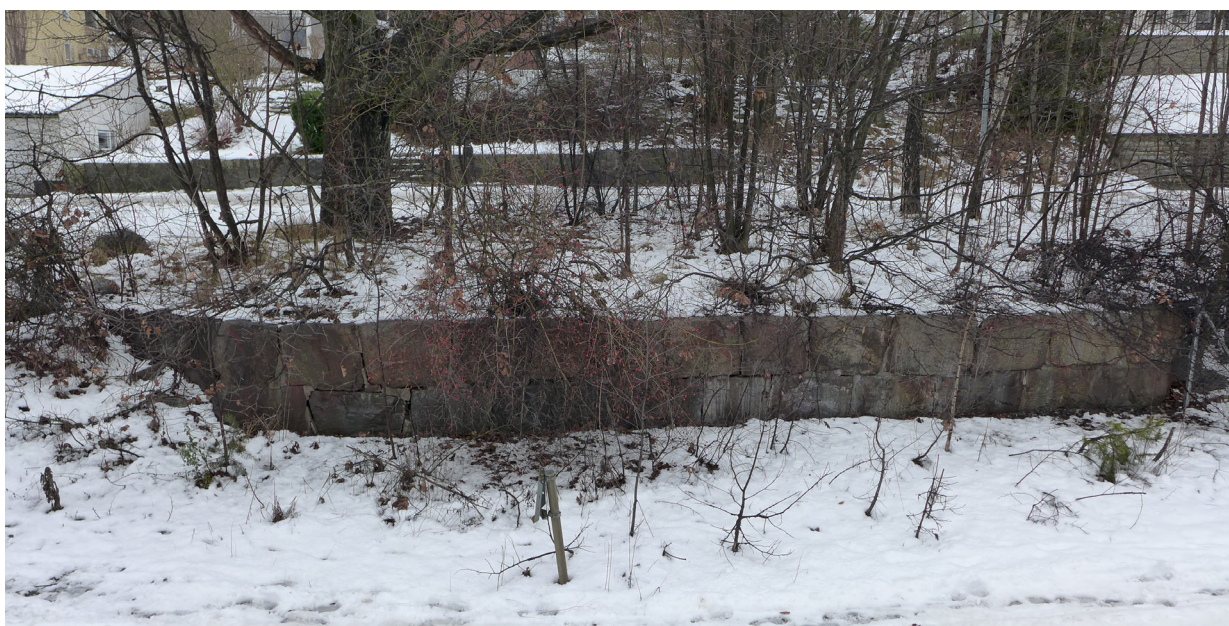
Stensättningen norr om spåret utgör en kulturhistoriskt intressant lämning av tidigare verksamhet vid stationen.
